**Escola Superior de Tecnologia de Tomar**

# **MANUTENÇÃO E CONTROLO DE EQUIPAMENTOS NA INDUSTRIA AUTOMÓVEL**

Relatório de Estágio no Centro de Produção de Mangualde (CPMG), da  
PSA - Peugeot Citroen Automóveis de Portugal (PCAP)

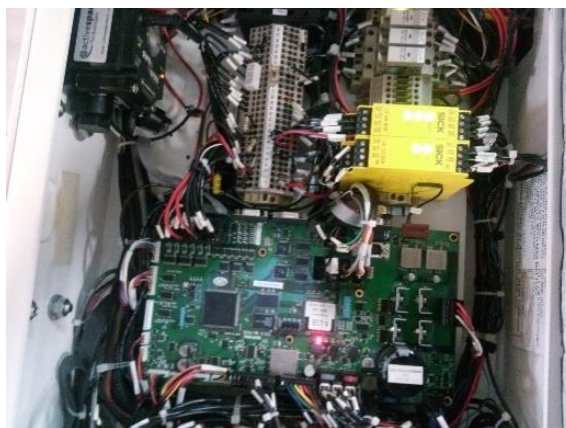
Verificou-se o circuito de potência, constituído por uma *motherboard* de gestão dos actuadores, que apresentava sinal defeito, pelo facto de esta possuir um led vermelho (Fig. 30), procedendo-se à inspecção do circuito de alimentação bem como dos fusíveis, mas sem sucesso.

Figura 30 - Demonstração da parte eléctrica e do led de aviso da *motherboard* do AGV.

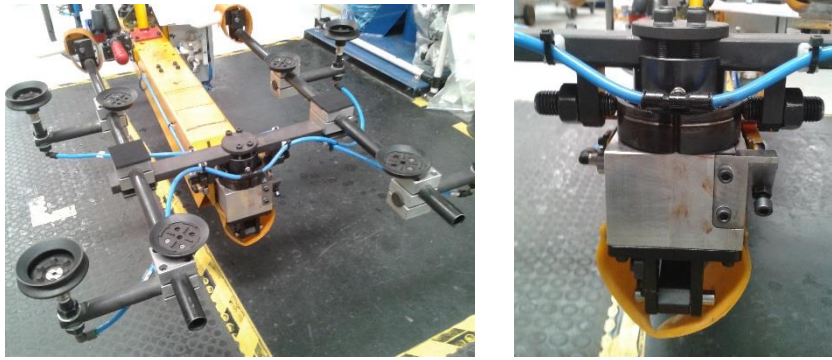
A equipa deslocou-se até ao posto e reparou que mesmo forçando um pouco a rotação da mesa, esta não rodava (Fig. 34). Verificou-se a existência de possíveis fugas de ar comprimido, sem sucesso. Como se notava que aquando o accionamento do botão para a movimentação da mesa mostrava pressão para a execução do processo, notou-se que poderia ser alguma prisão interna do eixo de rotação do manipulador. Procedeu-se logo de seguida ao desmantelamento do mesmo a fim de apurar qual o problema que surgiu.

Figura 34 – Representação da mesa de rotação (lado esquerdo) e do bloco de rotação do eixo (lado direito)

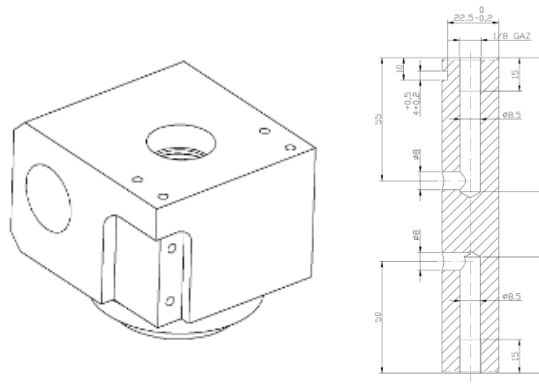
Após o desmantelamento, verificou-se a presença de algumas limalhas ferrosas no interior em redor do veio de rotação bem como na camisa. Consequência disso foi a presença de danos (ao veio e camisa) danificando o polimento dos dois artigos (Fig. 35).

Figura 35 - Representação do bloco do eixo de rotação (camisa) do lado esquerdo e o veio do lado direito (Fonte: “Manual Manipulador vidro pára-brisas VCA”, DISGAPRE).

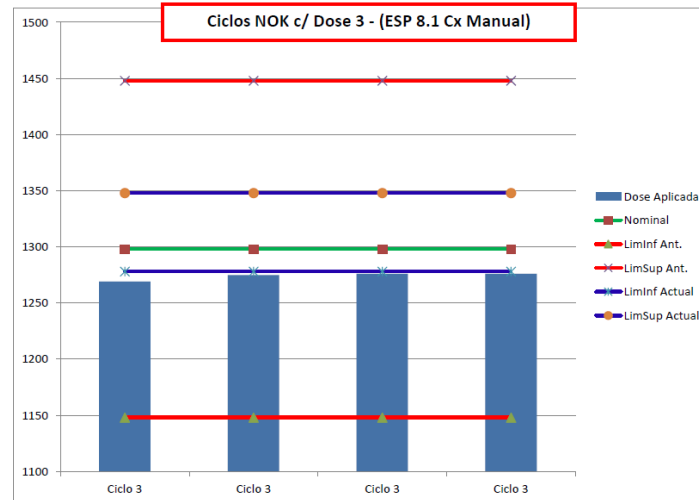
Gráfico 1 – Dados recolhidos (no PanelView do armário) referentes ao ciclo 3 com classificação NOK.

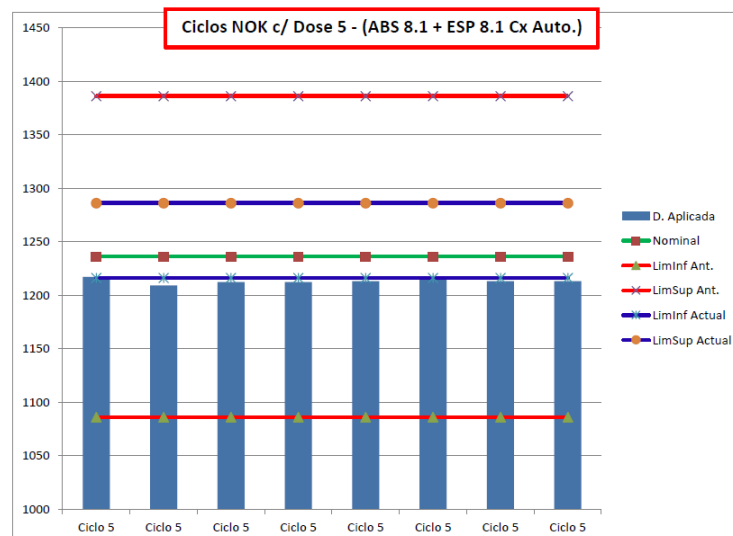
Gráfico 2 - Dados recolhidos (no PanelView do armário) referentes ao ciclo 5 com classificação NOK.

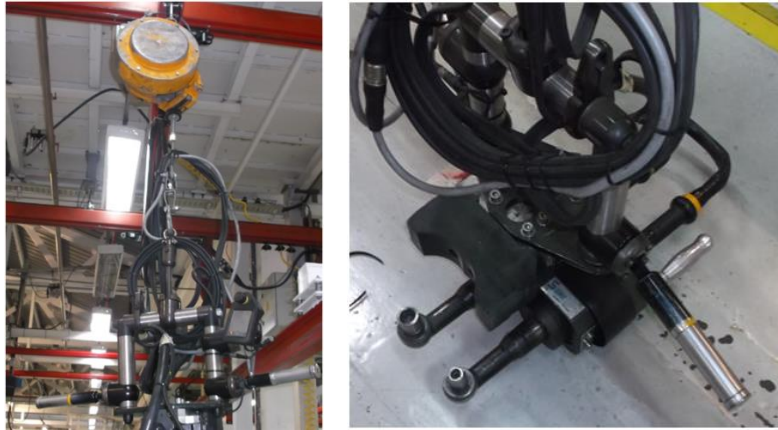
Figura 45 – Manipulador de apertos “GA-GV1” e Equilibrador (lado esq.) e manipulador caído (lado dto.)

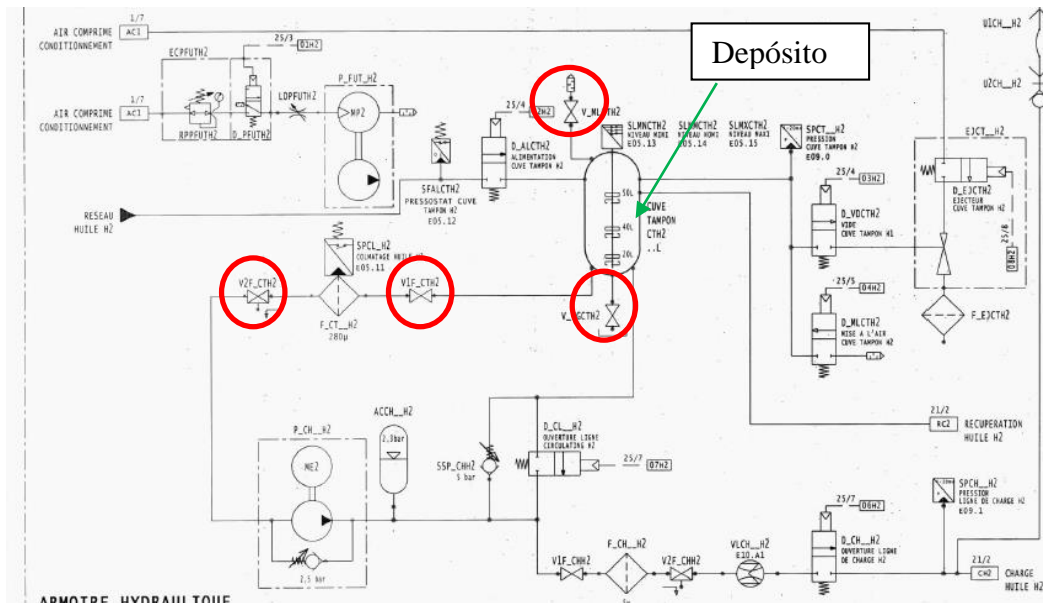
As válvulas de retorno pneumáticas são elementos sensíveis, e de certo modo julgou-se que haveria sido alguma destas, responsável pela injeção/purga, que possuísse algum defeito por mau fecho e daí o depósito ser constantemente reposto devido à possível fuga.

Figura 89 - Válvulas de retorno verificadas (Fonte: “Manual Máq. Ench. Óleo DA”, SODEREL).

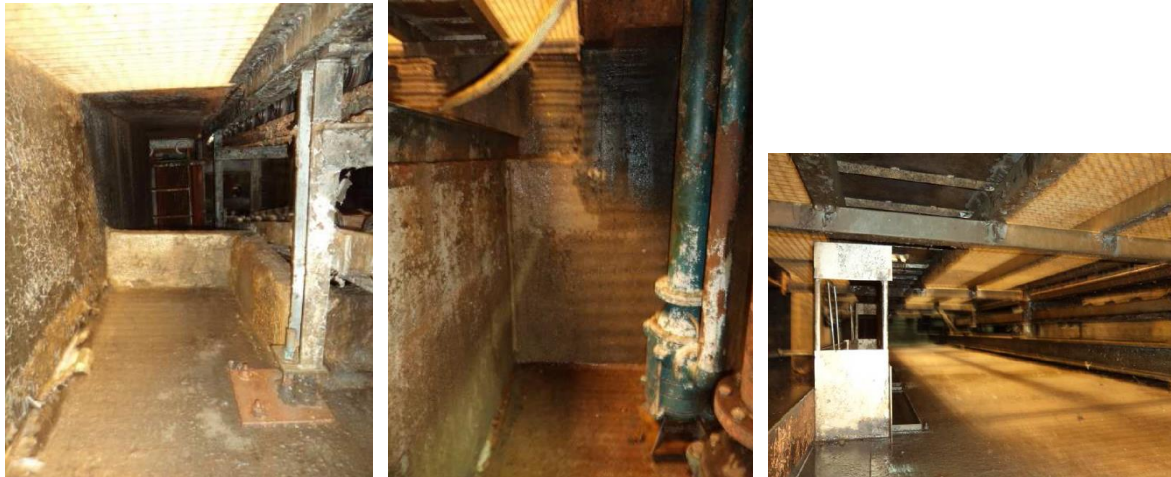
Devido á permanência constante da água no fosso, este encontra-se sob um aspecto já degradado pela queda dos isolamentos deste, ferrugens, excesso de molúsculos acumulados (algas por exemplo) e penetrados nas instalações, provocando também uma degradação de aspecto<sup>52</sup> do duche, bem como a transmissão de algumas partícula para a água que consequentemente trazem problemas á pulverização dos espalhadores ocorrendo o “entupimento”.

Figura 95 – Condição actual do tanque (transportador, bombagem e filtragem).
